**ГАЛЕРЕЯ СПАСО-ПРЕОБРАЖЕНСКОЙ ЦЕРКВИ
ЕВФРОСИНЬЕВА МОНАСТЫРЯ В ПОЛОЦКЕ
(ПРЕДВАРИТЕЛЬНЫЕ ИТОГИ АРХИТЕКТУРНО-АРХЕОЛОГИЧЕСКИХ ИССЛЕДОВАНИЙ)**

***Ключевые слова:** Полоцк, Спасо-Преображенская церковь, Евфросиньева монастырь, галерея, архитектурно-археологические исследования.*

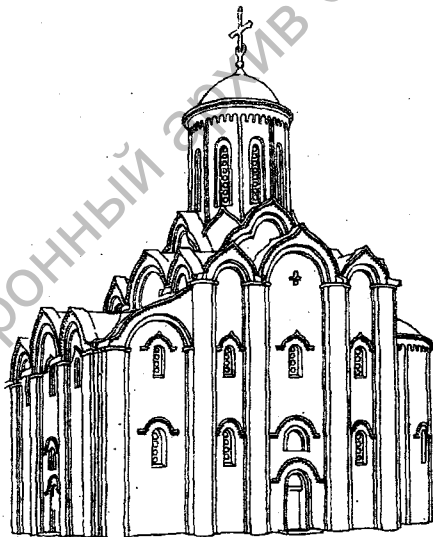
Рис. 1. Церковь Спаса Евфросиньева монастыря:
а – реконструкция П.А. Раппопорта; б – реконструкция В.В. Ракицкого

Все обмеры проводились с особым вниманием к деталям. Благодаря тщательному изучению поверхности обмазки барабана были найдены линии разметки диагональных, т.е. ориентированных на углы храма, кокошников в основании барабана. На верхних частях сводов были замечены надкладки из плинфы, которые были интерпретированы как остатки килевидного завершения, существовавшего над всеми закомарами и кокошниками (рис. 1, а).

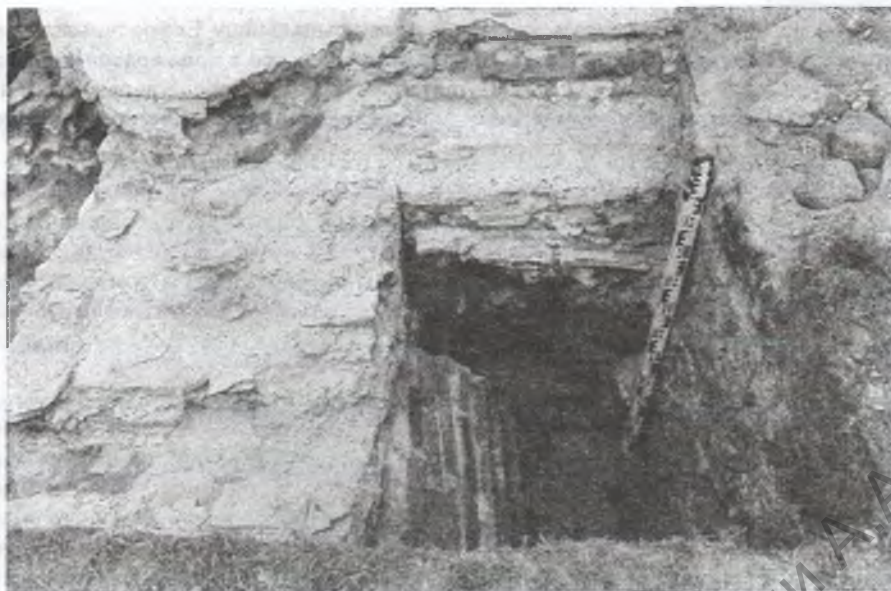
Рис. 5. Шурф 1 (у северо-западного угла храма).
Кладка из плинфы в основании западного фасада (укрепление стены нартекса)

Западная пилястра северного фасада опиралась на плотный слой строительного мусора, образовавшийся, очевидно, при разборке отмостки XVIII в. во время ремонтов XIX – начала XX вв. Он содержал обломки кирпичей XVIII в. и крупные фрагменты раствора. Однако под этим слоем, ниже основания полуколонны, переложеной в XX в., остатков более ранней кладки найдено не было. Таким образом, существующая в настоящее время западная пилястра северной стены не соответствует расположению древних членений фасада (рис. 5).

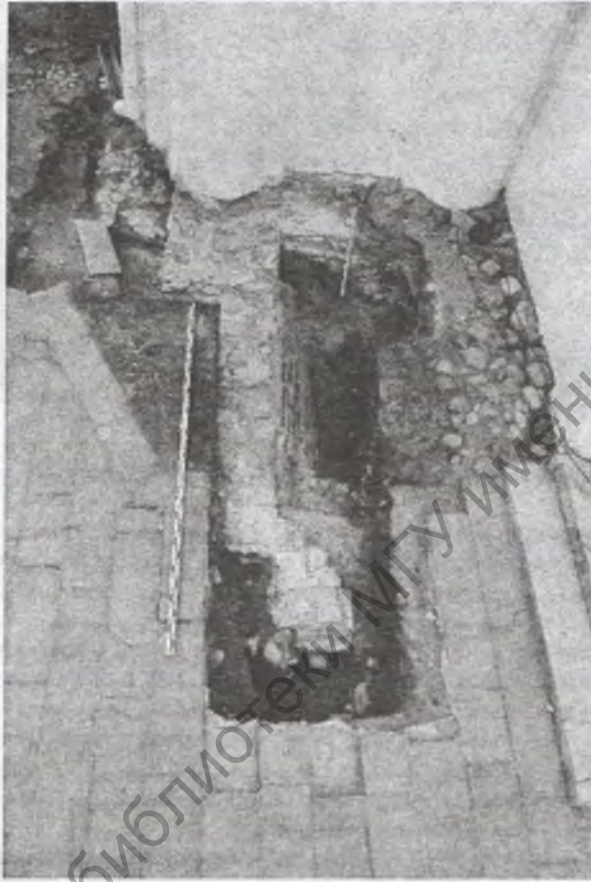
Рис. 6. Шурф 1 (у северо-западного угла храма).
Общий вид. Стены западной части галереи Спасского храма

Для решения этих задач площадь шурфа у северо-западного угла церкви была увеличена. К сожалению, вскрыть полностью остатки древних конструкций мешал высоковольтный кабель, проложенный у стен храма. Но несмотря на условия раскопок в шурфе удалось определить габариты западной пристройки к храму (рис. 6).

Оказалось, что стена, перпендикулярная западному фасаду, имеет протяженность 3,70 м от места примыкания к древним кладкам основного объема церкви. На этом расстоянии она соединялась с западной стеной пристройки, прослеженной только на небольшом участке протяженностью около 1 м. Кладки обеих стен были перевязаны между собой. Западная стена была ориентирована параллельно западному фасаду основного объема. Таким образом, длина обнаруженной пристройки к храму по оси запад-восток с учетом толщины ее западной стены составила 4,60 м.

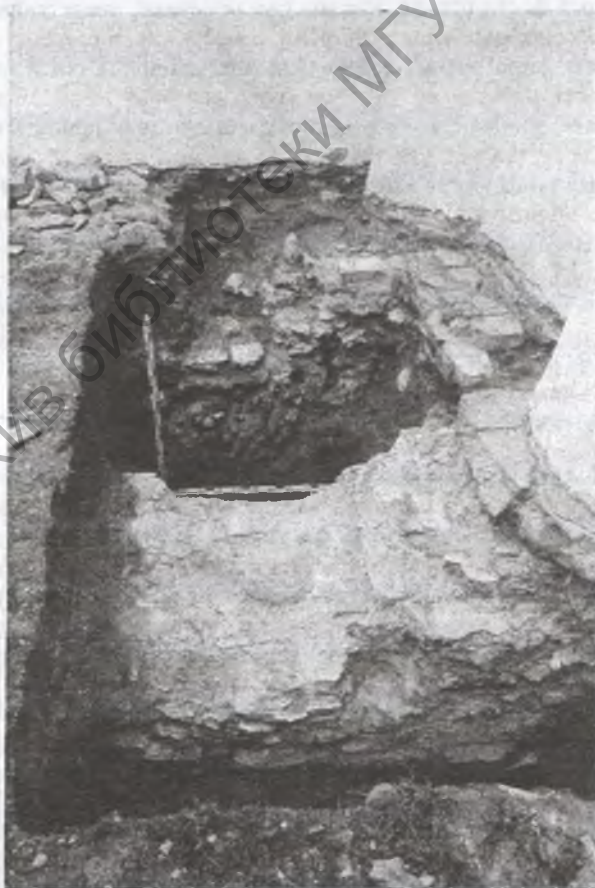
Рис. 8. Шурф 5 у южного прясла западного фасада церкви Спаса.

Южная стена западной части галереи (на переднем плане).

Блок упавшей кладки конструкции перекрытия галереи XII века (на заднем плане)

Остатки стен западной галереи церкви Спаса были обнаружены также в шурфе 5, расположенном у южной стороны современного фасада. По оси южной стены основного объема храма был вскрыт участок южной стены пристройки (рис. 8, 9).

По оси пилястры с полуколонной, расположенной к югу от западного входа в храм, были обнаружены остатки еще одной стены, перпендикулярной фасаду. В верхней части она была сложена из плинфы на известковом растворе почти белого цвета с небольшим содержанием цемьянки. Однако ниже, под слоем заливки из белого раствора без цемьянки, располагались блоки кладки разрушенной древней конструкции. Они состояли из плинф, скрепленных раствором с большим содержанием цемьянки, т.е. были сложены в строительной технике, соответствующей другим частям храма XII в. Блоки залегали так, что ряды плинф в них были ориентированы почти вертикально.

Обрушившаяся конструкция XII в. могла быть лопаткой, примыкавшей к западной стене основного объема храма и служившей опорой для перекрытия западной пристройки. Разрушение этой части галереи могло произойти уже во время строительства, но, вероятнее, оно случилось позднее, чем можно объяснить различие в растворах в блоках упавшей конструкции и перекрывших их рядах кладки. Однако западная пристройка, очевидно, была быстро восстановлена, а упавшая кладка использована как основание промежуточной стены в галерее, служащей опорой для восстановленных перекрытий. Возможно также, что разрушение части западной галереи и повлекло за собой укрепление стены с лестницей, которую мы наблюдали в шурфе 1.

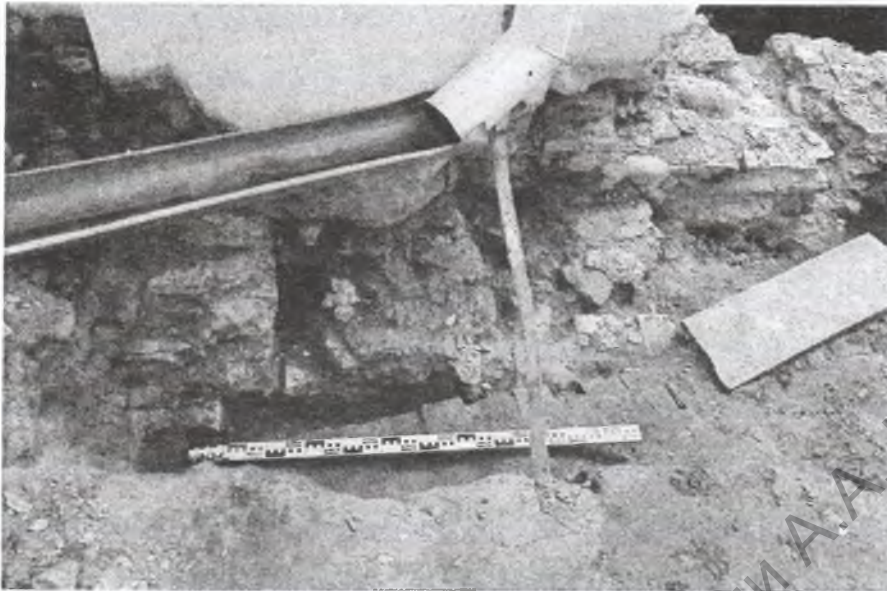
Рис. 10. Шурф 1 у северо-западного угла храма. Участок стены северной галереи (слева). На переднем плане – фрагмент пола в угловом помещении, соединяющем северную и западную части галереи XII в.

При увеличении шурфа 1 в северном направлении был раскрыт фрагмент стены, примыкавшей перпендикулярно к северному фасаду. Западная грань этой стены находилась на расстоянии 1,12 м от угла основного объема (места примыкания западной галереи). Стена была сложена из плинфы в технике кладки «со скрытым рядом», но на поверхности не сохранилась растворная затирка рядов. В границах шурфа была вскрыта только южная поверхность кладки. К северу от фасада храма, на расстоянии 0,42 м эта стена была уничтожена траншей под электрокабель (рис. 10).

Совершенно очевидно, что данный фрагмент кладки принадлежал конструкциям северной галереи Спасской церкви. Важно отметить, что участок стены галереи примыкал к плоскости фасада в том месте, где изначально не было лопатки с полуколонной. Возможно, что такая деталь отсутствовала на углах древнего храма.

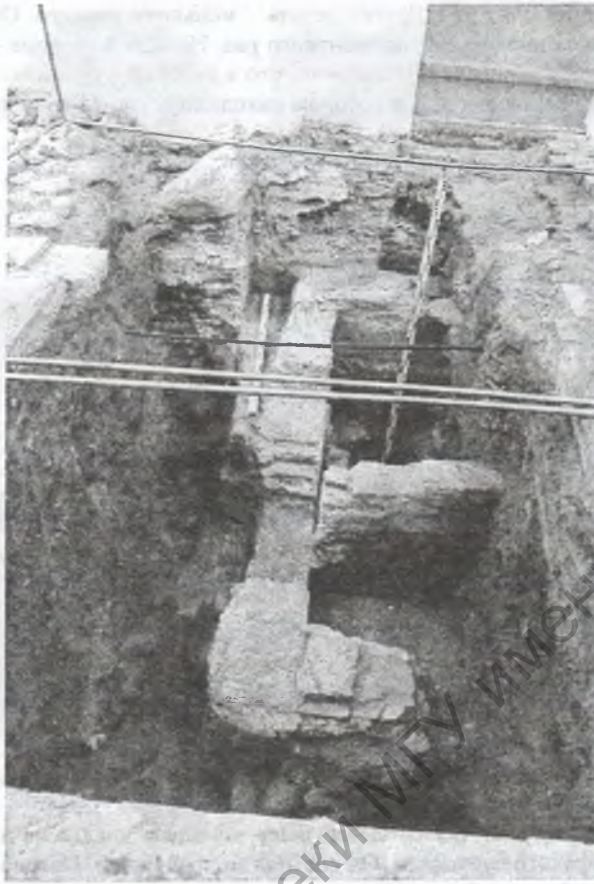
Рис. 12. Шурф 3 у южнага фасада царквы Спаса. Вид с юга

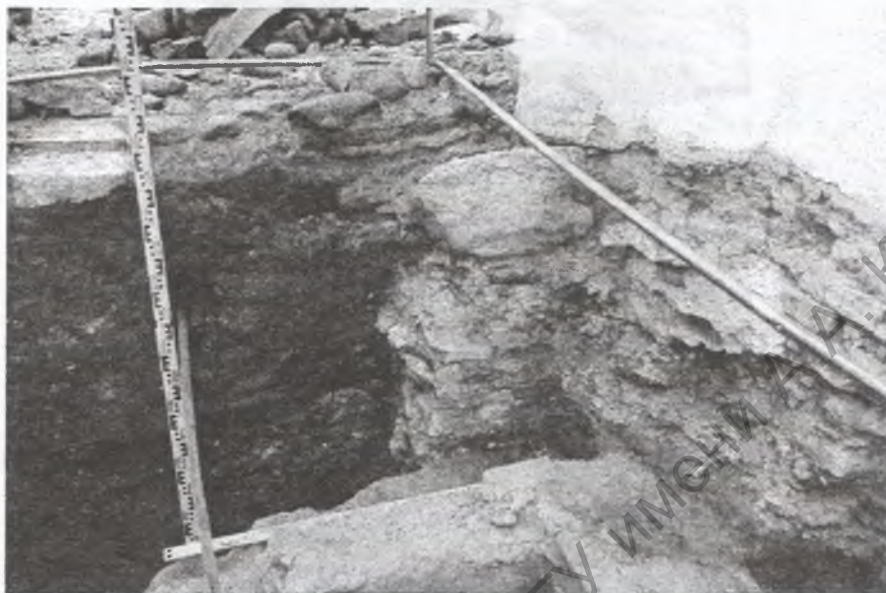
Рис. 13. Шурф 3 у южного фасада церкви Спаса. Вид с востока
