## Спасціжэнне першапачатковай задумы архітэктурны Полацкай Спаса-Праабражэнскай царквы: па выніках даследаванняў 2015 года

*У 2015 годзе сумеснай экспедыцыяй Полацкага дзяржаўнага ўніверсітэта (кіраўнік Д. Дук) і Дзяржаўнага Эрмітажа (г. Санкт-Пецярбург, кіраўнік Я. Торшын) праводзіліся архітэктурна-археалагічныя даследаванні Спаса-Праабражэнскай царквы Полацкага Спаса-Еўфрасіннеўскага манастыра. Падчас іх правядзення быў знойдзены ўнікальны артэфакт — пячатка Еўфрасінні Полацкай, а таксама зроблены цікавыя адкрыцці, якія далі магчымасць прапанаваць новы варыянт рэканструкцыі першапачатковага выгляду гэтага выдатнага архітэктурнага помніка.*

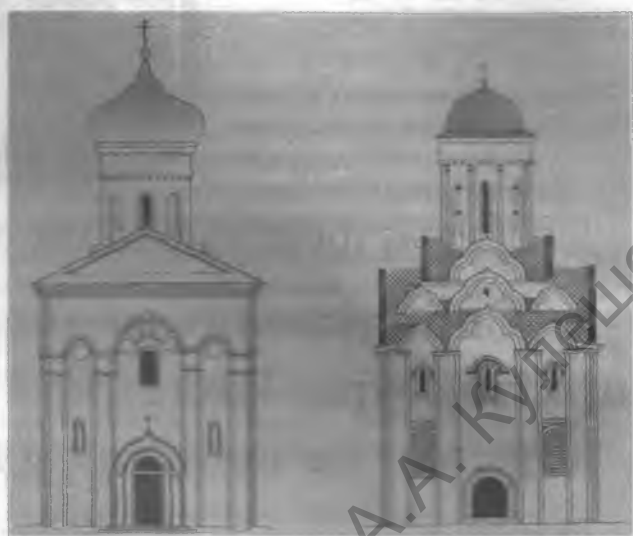
Сучасны від заходняга  
фасада і яго  
рэканструкцыя паводле  
У.В.Ракіцкага.

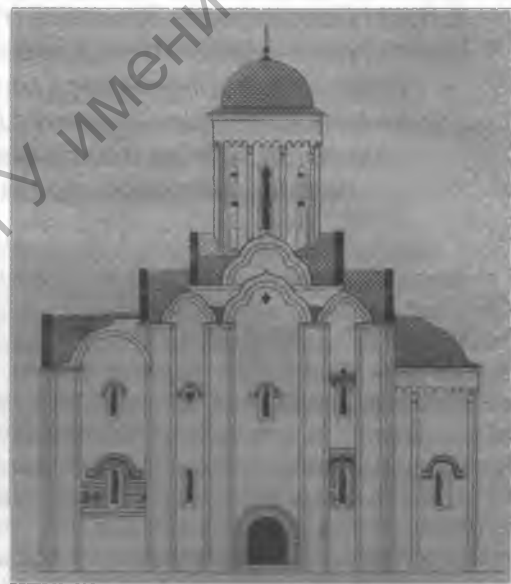
Рэканструкцыя паўднёвага фасада Спаскай царквы  
паводле У.В.Ракіцкага.

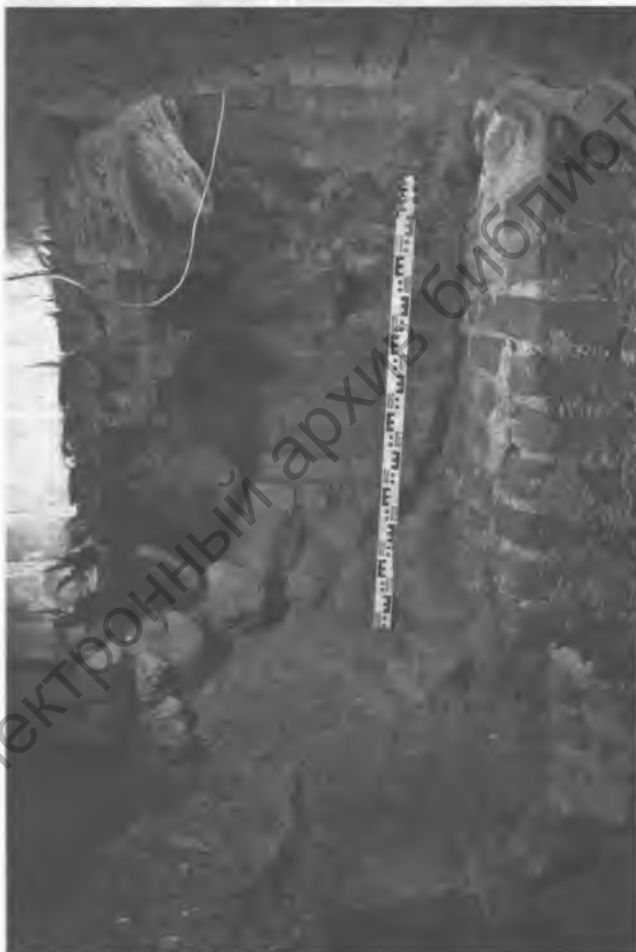
Шурф 4. Від на спуск у падцаркоўе.

**Шурф 4** быў закладзены ў паўночна-ўсходняй частцы падцаркоўя храма. Гэтае памяшканне, размешчанае ніжэй за сучасны ўзровень падлогі царквы, было ўладкаванае ў XVIII ст. як крыпта — пахавальня. Пры яе будаўніцтве ў цэнтральным нефе, трансепце і нартэксе храма была выкапана глыбокая траншэя, у якой збудаваны сцены з брускавай цэглы, прастору паміж якімі перакрылі скляпенні з цэглы.

У адсек крыпты, што знаходзіцца ў паўночным рукаве трансепта, цяпер можна трапіць праз праём у ніжняй частцы паўночнага фасада царквы. Аднак спуск у падцаркоўе разбураны, і ў выніку пад цаглянай кладкай XVIII ст. можна бачыць сцены і падмурак XII ст. Пасля зачысткі (падчас якой была выяўленая манета ча-

соў караля Чэхіі і Венгрыі Людвіка Ягелончыка пачатку XVI ст. (1522 г.?) адкрытых старажытных канструкцый сталася зразумелым, што падмурак пад паўночнай сцяной храма, таксама як і пад усходняй, быў складзены з валуноў. Магутнасць кладкі тут не перавышае 1 м. Пад падэшвай падмурка прасочваецца след ад драўлянага лежня, выкладзенага ўздоўж рова падмурка. Сам роў быў урэзаны ў мацерыковы суглінак.

Пры даследаванні тут сцяны храма была заўважана дэфармацыя яго старажытных канструкцый. Так, паміж верхнім абрэзам падмурка і падэшвай сцяны ўтварылася гарызантальная расколіна шырынёй да 10 см. Яна магла з'явіцца з-за таго, што арка аркасолія ў паўночнай сцяне храма пераносіць нагрузку на краі цэнтральнага прасла паўночнага фасада, узмоцненыя лапаткамі з паўкалонамі. Падмурак пад аркай у выніку быў недастаткова загружаны, і, пасля таго як драўляныя лежні згнілі, яго кладка сселася, у той час як добра замацаваная растворам і трывалая плінфяная кладка падэшвы сцяны засталася на сваім месцы.

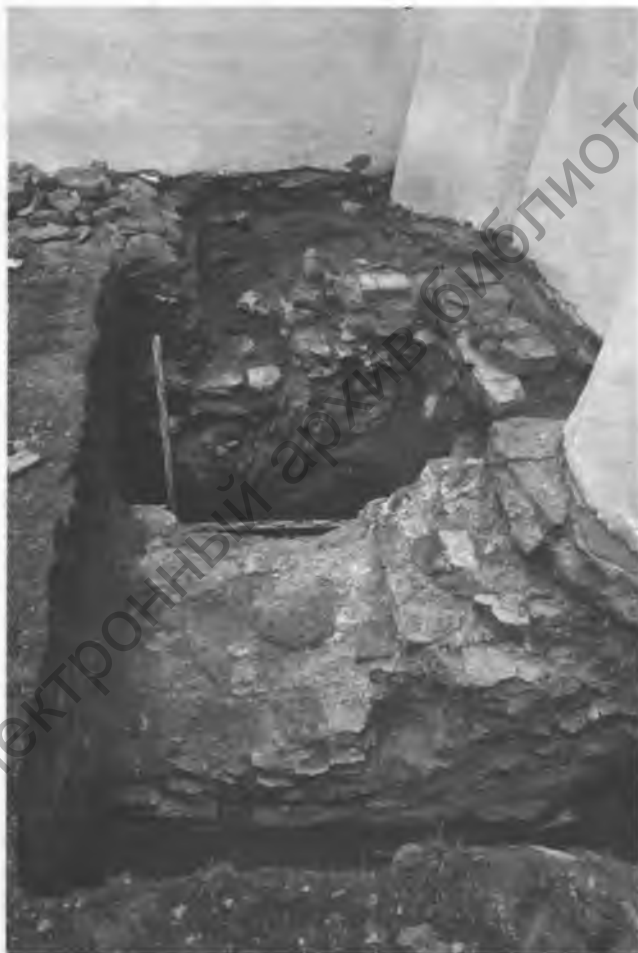
Шурф 5. Від з поўдня.

У шурфе 5, размешчаным у паўднёвай палове заходняга фасада царквы, былі выяўленыя рэшткі канструкцый галерэй. Па восі паўднёвага фасада быў ускрыты ўчастак яе сцяны, які захавалася на вышыню да 0,7 м. На жаль, паўднёвы вонкавы бок кладкі быў моцна пашкоджаны пахаваннямі, у межах шурфа сцяна мела шырыню больш за 1 м.

Каля паўднёвай паўкалоны цэнтральнага прасла заходняга фасада храма былі выяўленыя рэшткі яшчэ адной сцяны, што ішла перпендыкулярна гэтаму фасаду. У верхняй частцы яна была складзеная з плінфы на вапнавым раствору амаль белага колеру з невялікім утрыманнем цамянкі. Аднак ніжэй, пад пластом з белага раствору без цамянкі, размяшчаліся блокі канструкцыі XII ст., якія ўпалі і ляжалі так, што рады плінфы ў іх былі арыентаваныя амаль вертыкальна. Гэтая кладка была зроблена з выкарыстаннем раствору з вялікім утрыманнем цамянкі, а значыць, бліжэй да складзе да раствору, што выкарыстоўваўся пры будаўніцтве іншых частак храма.

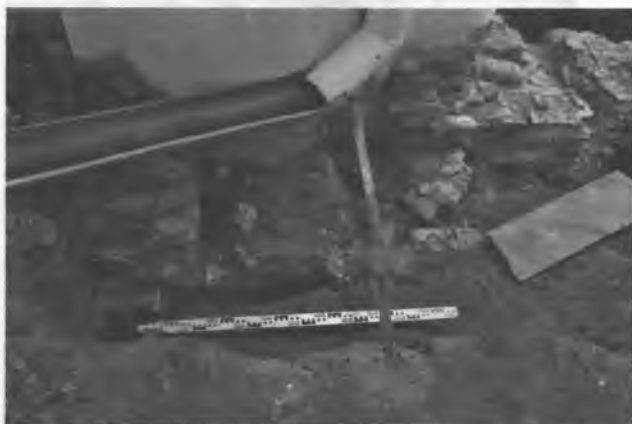
Шурф 1. Від з поўначы на паўночную сцяну заходняй галерэй. Падлога ў вуглавым памяшканні, злева фрагмент сцяны паўночнай галерэй.

У паўночна-ўсходняй частцы шурфа 1 быў раскрыты невялікі ўчастак плінфяной сцяны, што перпендыкулярна прымыкала да паўночнага фасада. З паўночнага боку на адлегласці 0,8 м ад сучаснай паверхні сцяны храма яна была разбураная верагодна, пры капанні траншэй пад кабель, і яе працягу ў межах шурфа не было выяўлена. Акрамя таго, удалося выявіць і заходнюю паверхню сцяны. Нават гэтая невяліка-

га фрагмента было дастаткова для таго, каб перака-  
нацца, што дадзеная канструкцыя з'яўляецца част-  
кай паўночнай галерэі. Важна адзначыць, што гэтая  
сцяна падыходзіць да паўночнага фасада царквы са  
значным змяшчэннем ад восі заходняй паўкалоны на  
ўсход. Гэта азначае, што першапачатковая лапатка  
фасада знаходзілася на іншым месцы, бо звычайна  
папярочныя сцены галерэй прымыкалі да межаў чля-  
нення фасадаў. Пілястра з паўкалонай у ніжняй част-  
цы, якая існуе цяпер, была складзеная з позняй бру-  
сковай цэглы.

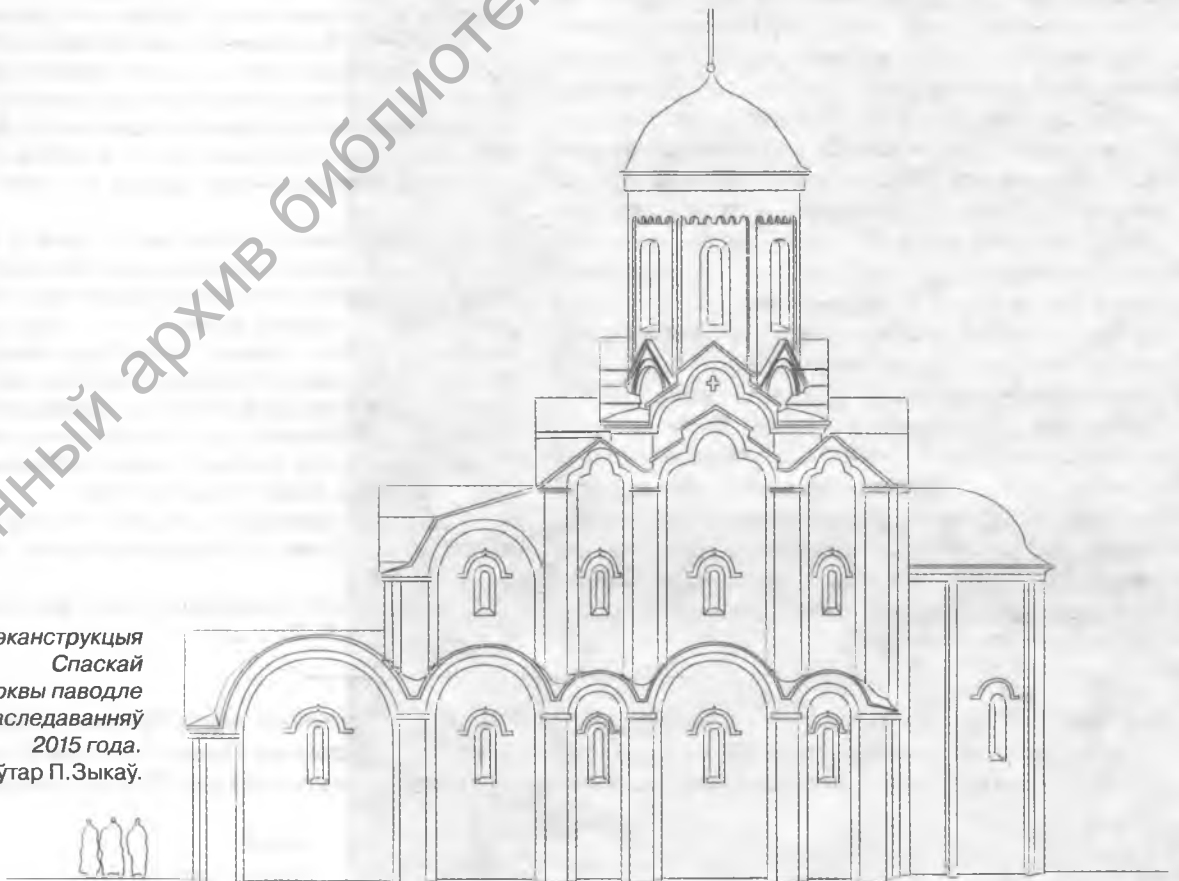
Рэканструкцыя  
Спаскай  
царквы паводле  
даследаванняў  
2015 года.  
Аўтар П.Зыкаў.

Такім чынам, папярэднія вынікі вывучэння Спаса-Праабражэнскай царквы даюць падставу для нечаканых высноваў. Па-першае, першапачатковае архітэктурнае аблічча храма і, адпаведна, задума яго закаханыцы — Еўфрасінні Полацкай, а таксама дойліда Іаана, значна адрознівалася ад тых уяўленняў, якія склаліся ў выніку назіранняў гісторыкаў і археолагаў у XIX—XX стст. Ад першапачатковай царквы да нашых дзён захаваўся аб'ём без галерэй, гэта азначае, што яе знешні выгляд значна адрозніваўся ад сучаснага не толькі на ўзроўні скляпенняў (як лічылася да гэтага), але таксама і ў цэлым усёй архітэктурнай кампазіцыі. Не менш важным з'яўляецца новае назіранне, зробленае на скляпеннях храма, якое сведчыць, магчыма аб іншым, у параўнанні з агульнапрынятым, характары завяршэння скляпенняў. Нарэшце, падчас раскопак 2015 г. былі выяўленыя рэшткі канструкцыі храма, які несумненна папярэднічаў Спаса-Праабражэнскай царкве і знаходзіўся на месцы будаўніцтва.
